Manejo no quirúrgico para el sellado de perforación radicular: reporte de caso

El propósito de este estudio fue evaluar una paciente que acude a consulta presentando una perforación en tercio medio de la raíz, remoción de anclaje intraradicular y reintervención endodóntica no quirúrgica.

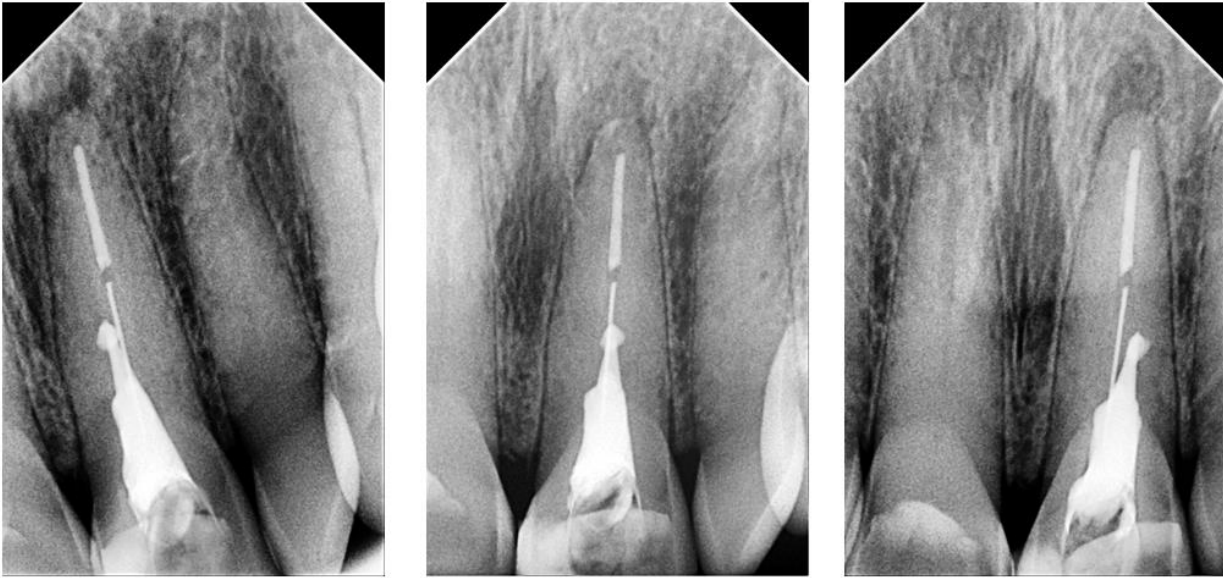
Fig 1. 1a angulación mesioradial, 1b. angulación ortoradial, 1c. angulación distoradial.

Ureña quejándose de dolor a la percusión en el diente #21. Después de una evaluación clínica, había sido tratado endodónticamente. El diente no respondió a las pruebas terminas de frío ni de calor, pero si a la percusión y a la palpación. Después de una evaluación radiográfica el diente mostraba una radiolucidez en tercio medio de la raíz sugestivo de una perforación, también podía observarse una radiopacidad entercio medio-coronal, sugestivo de un anclaje protésico. Se realizó una técnica de rastreamiento radiográfico para la localización de la perforación dando angulaciones desde mesial y desde distal (Fig. 1). Luego del examen clínico y radiográfico el diagnóstico definitivo fue diente previamente tratado y periodontitis apical sintomática. De este modo, el plan de tratamiento a realizar fue reparación de la perforación utilizando MTA, remoción del anclaje protésico, retratamiento endodóntico y blanqueamiento interno

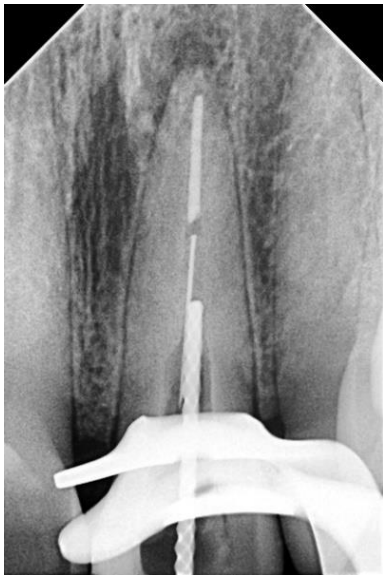
(Fig. 2) Rastreamiento de la perforación.

redonda y Endo Z (Dentsply Maillefer, Ballaigues, Suiza) a alta velocidad con irrigación constante. La perforación fue localizada mediante el uso del microscopio OPMI Pico (Carl Zeiss Meditec AG, Berlin, Alemania), la cual tenía una medicación colocada que fue removida con el uso de irrigación profusa y el uso del ultrasonido Ultra X (Eighteeth), luego se midió hacia donde se encontraba la perforación (Fig. 2) con la utilización de una lima calibre 80 Z (Dentsply Maillefer, Ballaigues, Suiza), y el localizador foraminal Airpex (Eighteeth), la cual se encontraba a 13mm del conducto radicular. El MTA ProRoot (Dentsply Tulsa Dental, Tulsa, OK, USA) fue colocado en toda la extensión de la perforación con el uso de conos de papel para lograr un buen sellado y compactación del material (Fig. 3) y se colocó una pequeña porción de teflón para evitar de esta manera el sellado del conducto radicular, y sellado provisional de la porción coronal con Cavit™ (3M ESPE, See-feld, Alemania), se despachó la paciente para lograr el fraguado del MTA.

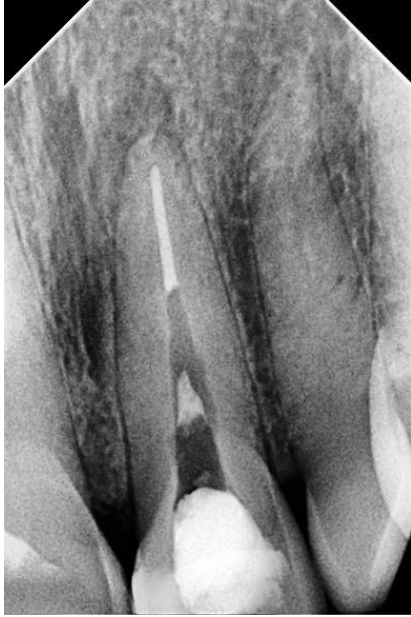
Fig. 4 Remoción anclaje intraradicular

Mediante la utilización de una punta X Gold (Eighteeth) y el Ultra X (Eighteeth) y constante irrigación, fue realizada la remoción del anclaje en dos citas, realizando movimientos circulares para lograr desgastar la fibra de vidrio y conseguir movilidad del mismo. Una vez lograda la movilidad del anclaje, se utilizó una aguja hipodérmica la cual se acortó el bisel de la misma y se le dio un ángulo de 90 grados a 5 mm de su inicio, luego con una fresa redonde de alta velocidad, se realizó una apertura en la aguja de tal forma que lograra introducirse una lima tipo H (Dentsply Maillefer, Ballaigues, Suiza) calibre 25 empujado con movimiento de giro en sentido horario a través de la aguja para acuñar la parte superior del fragmento y la pared interna de la aguja. Con buen anclaje entre el fragmento y la lima H, ambos se pueden sacar suavemente del conducto radicular. Este método de trenzado de limas endodónticas puede ser efectivo cuando el fragmento se coloca profundamente en el canal y el clínico confía en el sentido táctil o cuando el fragmento está suelto, pero no se puede recuperar utilizando otros medios. (Fig. 4)

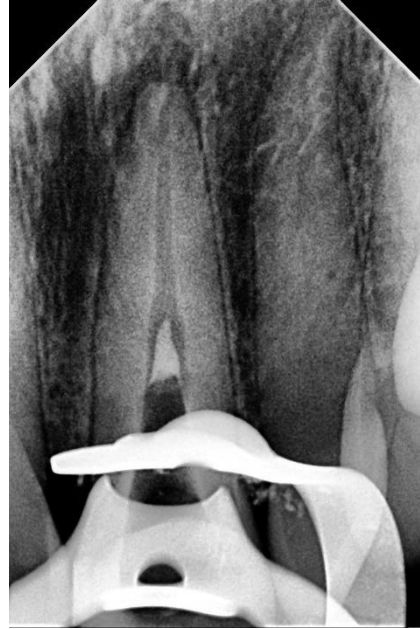
Fig. 5 Retratamiento endodóntico

Para la remoción de la gutapercha del tercio apical se utilizaron limas tipo H (Dentsply Maillefer, Ballaigues, Suiza) una vez removido todo el material (Fig. 5), se irriego de manera profusa, se instrumentó con limas Flexofile (Dentsply Maillefer, Ballaigues, Suiza), se realizó un protocolo de irrigación con 3 activaciones de hipoclorito de sodio al 5.25% durante 15 segundos, lavado de 3ml de agua destilada, 3ml de EDTA al 17% durante 5 minutos, lavado de 3ml de agua destilada, 5 ml de Hipoclorito de sodio al 5.25% y un lavado final de 3ml de agua destilada, se colocó medicación intraconducto con hidróxido de calcio (Metapaste, Meta Biomed) se colocó material provisional Cavit™ (3M ESPE, Seefeld, Alemania) para una siguiente cita.

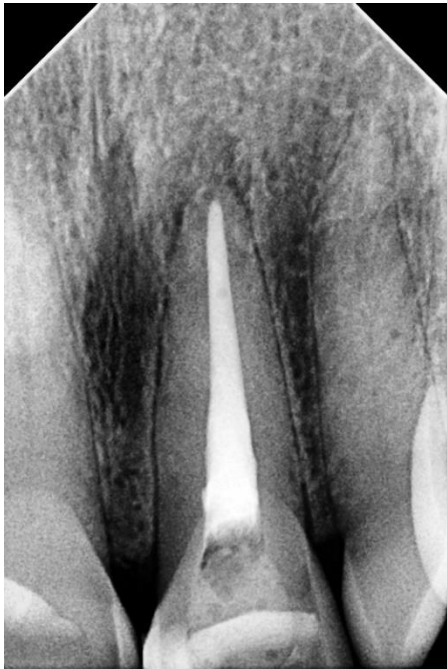
Fig. 6. Radiografía final

La 4 visita se realizó el mismo protocolo de anestesia y aislamiento absoluto, luego se realizó la remoción de la medicación intraconducto con 15ml de Hipoclorito del Sodio al 5.25% activado con el UltraX, después de esto se secó el conducto con conos de papel tamaño 70 (Meta Dental Corp., New York, USA), se adaptó un cono de gutapercha #70 en el tercio apical con el cemento obturador MTA Fillapex (Angellus, Brazil) y se realizó la técnica de onda continua de calor

con el sistema de obturación Fast Pack y Fast Fill (Eighteeth) para su obturación final. Se le indicaron radiografías de seguimiento a los 3 y 6 meses. (Fig. 6)
